## Inspeção Extraordinária de OAE Motivada por Inundação: Um Comparativo de Aumento de Criticidade das Manifestações Patológicas em Pontes em Diferentes Estados de Conservação

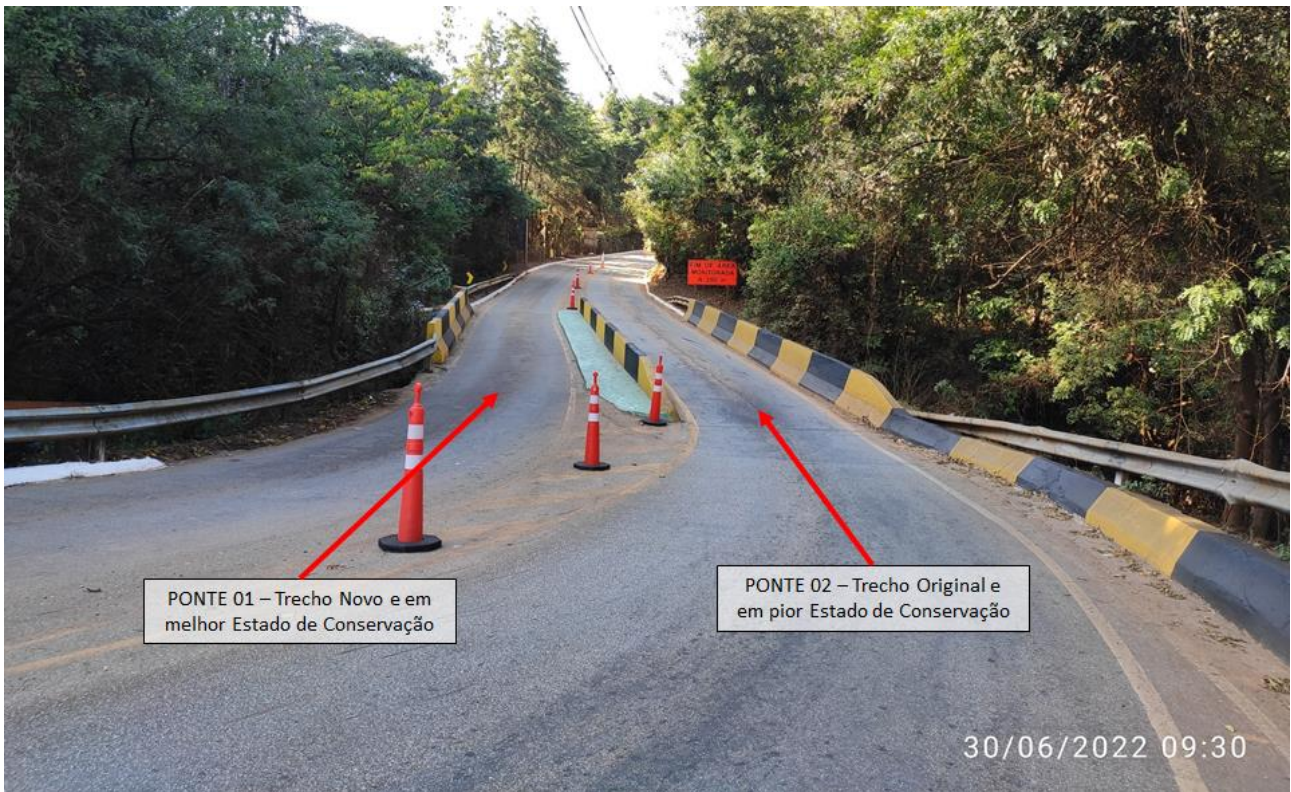
**Figura 02 – Caracterização das Pontes 01 e 02 – Fonte: Elaborado pelos Autores**

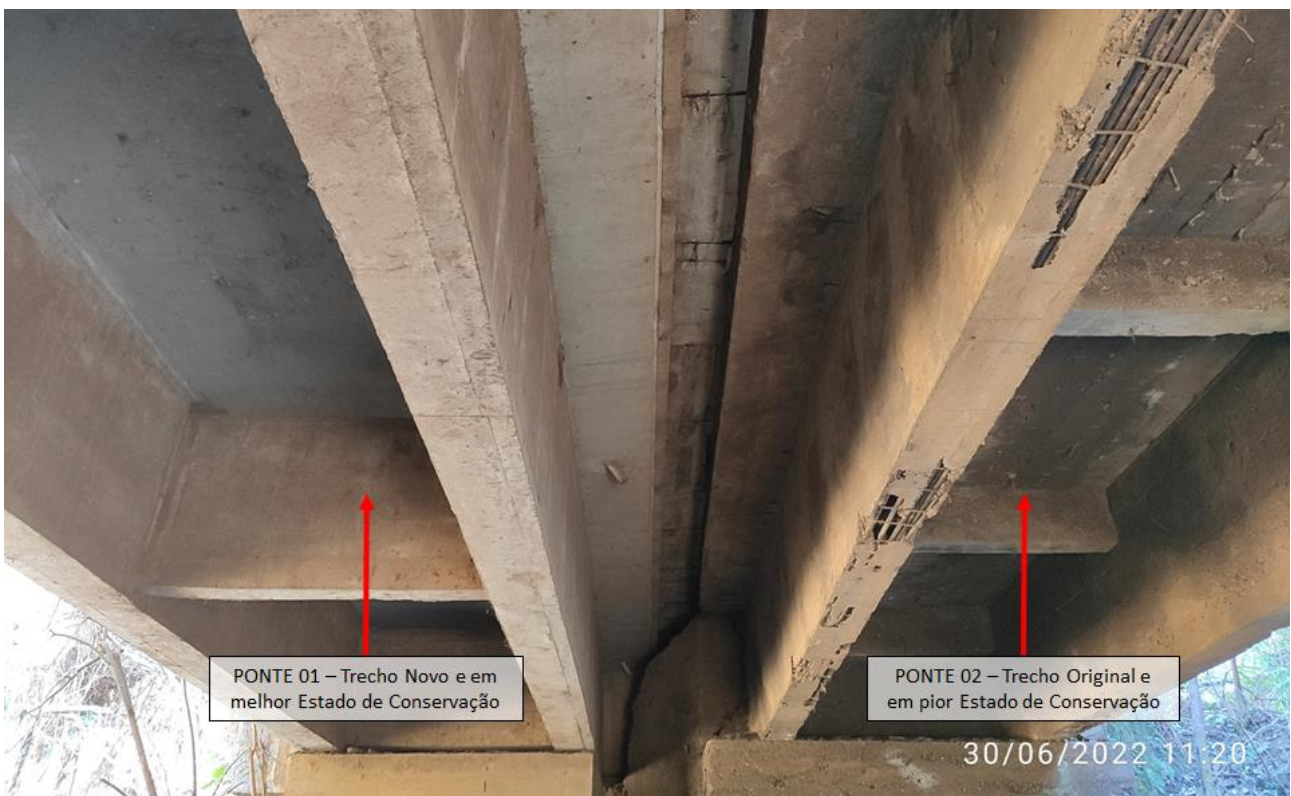
**Figura 03 – Caracterização das Pontes 01 e 02 – Fonte: Elaborado pelos Autores**

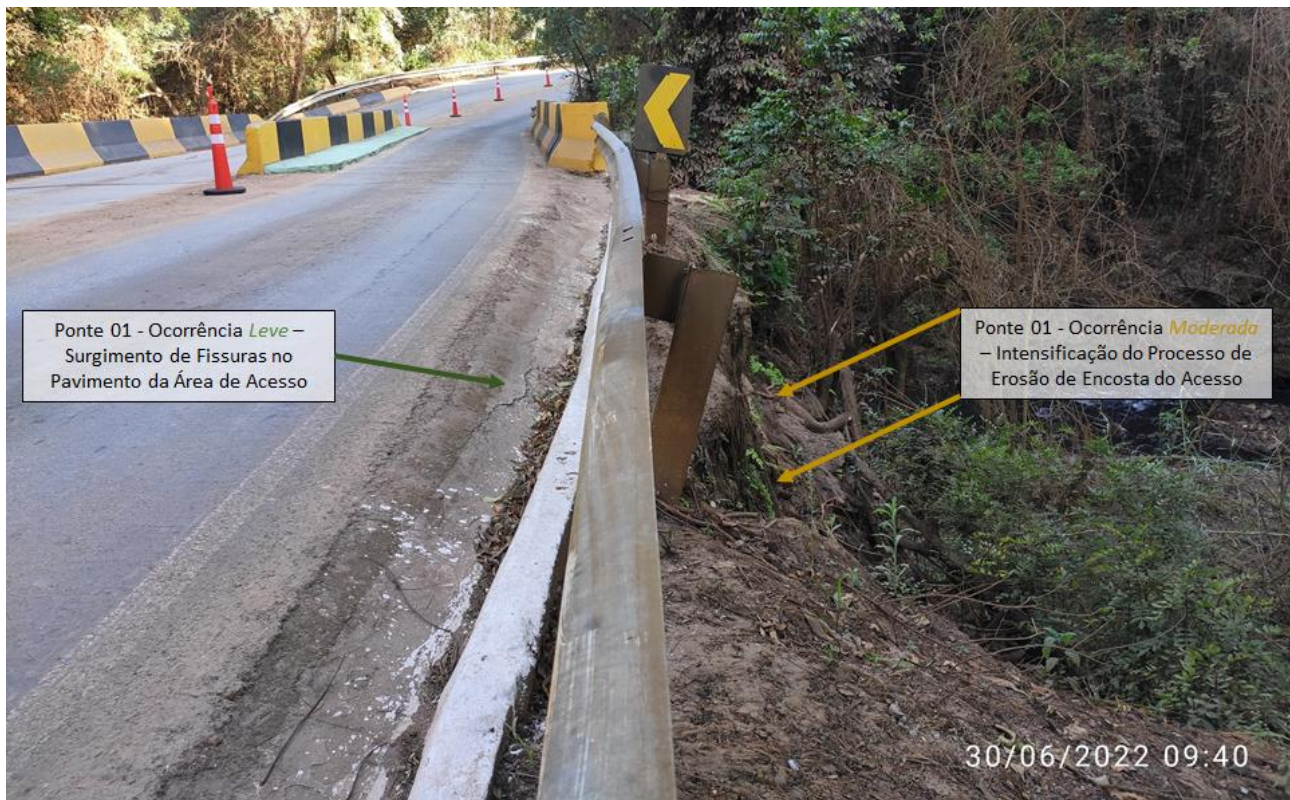
Quanto a estabilidade da estrutura, o trecho novo da OAE apresenta pequenos danos, sem comprometer a segurança estrutural. Existe desgaste superficial no concreto do bloco de fundação do pilar Leste, bem como de um espaço vazio sob a projeção do bloco de fundação de acordo com corte B lado Sul. Além disso, também foi notada uma eflorescência na face inferior do tabuleiro próximo ao encontro Leste do trecho.

Quanto a funcionalidade, o trecho novo da OAE, apresenta funcionalidade visivelmente comprometida, com riscos de segurança aos usuários, transeuntes e motoristas, requerendo intervenções de curto prazo. Foi observado a obstrução por acúmulo de detritos e matéria orgânica e ausência de guarda corpo no passeio, presença de trincas na capa asfáltica, além disso foi constatada uma haste de sinalização danificada.

**Figura 08 – Demonstrativo Qualitativo Exemplificativo das Manifestações Patológicas – Ponte 01 – Trecho Novo - Fonte: Elaborado pelos Autores**

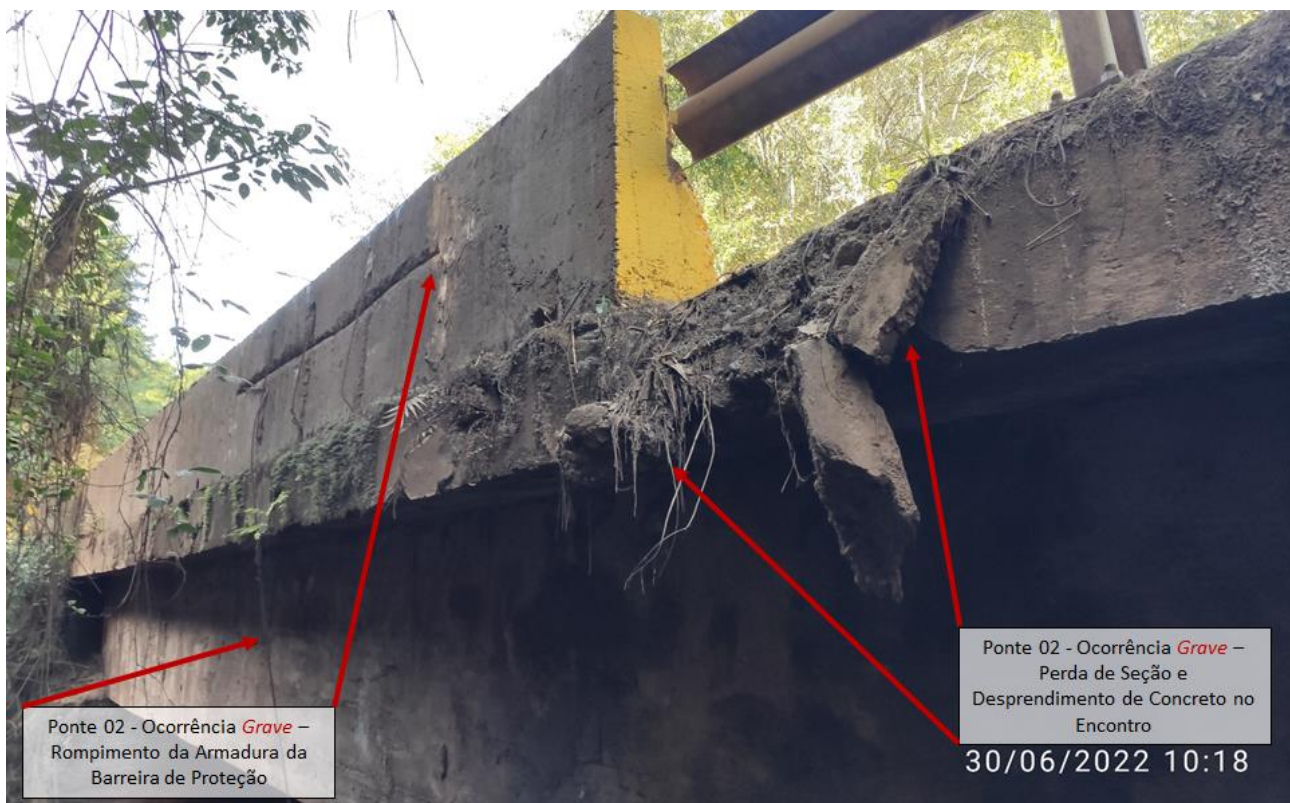
Quanto a estabilidade da estrutura, o trecho original da OAE apresenta uma situação precária, quase crítica, com diversas anomalias que poderão causar danos estruturais que comprometerão a estabilidade da estrutura como um todo. A superestrutura do trecho original é permeada por desagregações de concreto, armaduras expostas, eflorescências, perdas de seção e deslocamentos de concreto. Na mesoestrutura, mais precisamente no pilar Oeste, foram notadas desagregações de concreto e fissuras. No encontro Oeste, foi observada uma fenda de dimensões alarmantes e que em caso de novas enchentes irá se propagar.

Quanto a funcionalidade, o trecho original da OAE, apresenta funcionalidade visivelmente comprometida, com riscos de segurança aos usuários, transeuntes e motoristas, requerendo intervenções de curto prazo. Foi observado ausência de barreira rígida e a existência de trincas no passeio central para pedestres, além de trincas na capa asfáltica.

**Figura 10 – Demonstrativo Qualitativo Exemplificativo das Manifestações Patológicas – Ponte 02 – Trecho Original - Fonte: Elaborado pelos Autores**
